KEGAGALAN ROUND STEEL LINK CHAIN PADA UNDERTOW SYSTEM PT. HINDOLI MILL SUNGAI LILIN

Kata Kunci : Analisa Kegagalan, Investigasi, Rantai, Round Chain

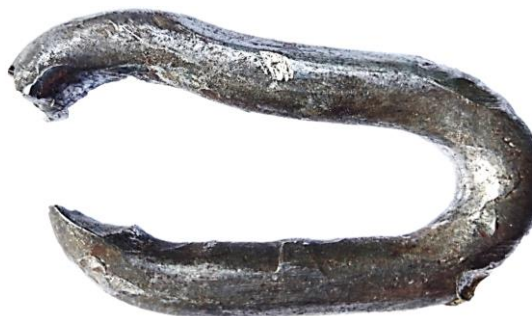
Gambar 4. Sampel Kegagalan *Round Chain*

Bahan yang digunakan dalam penelitian ini adalah struktur patahan *round chain* yang mengalami *fracture* secara alami bukan dari pengelasan kembali. Sampel kegagalan *round chain* dapat dilihat pada Gambar 4.

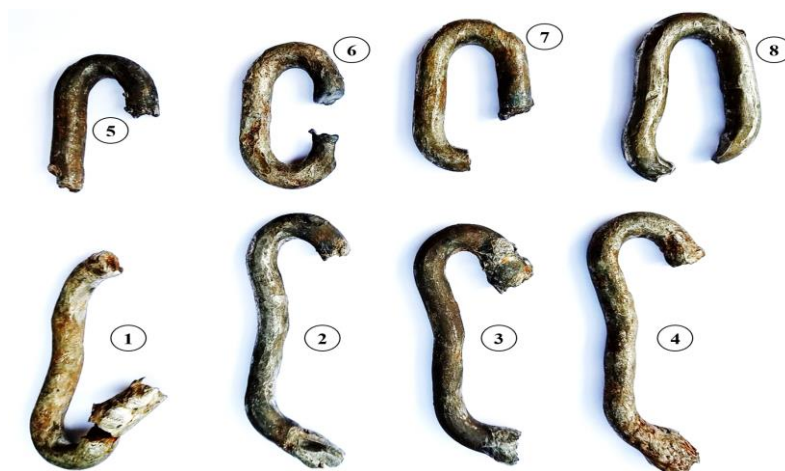
Gambar 5. Sampel Kegagalan Round Chain

Analisa data kegagalan mencakup laporan kegagalan *round link chain* pada *undertow system* dalam kurung waktu Januari – Desember 2022. Selain itu dilakukan pengumpulan sampel kegagalan *round chain* untuk mengidentifikasi jenis kegagalan. Dari pengumpulan sampel yang dilakukan, terdapat 2 jenis kegagalan pada *chain*. Kegagalan *chain* paling banyak yaitu dari *chain* yang pernah putus dan dilas kembali. Sedangkan kegagalan yang sedikit yaitu dari *chain* yang mengalami kegagalan untuk pertama kalinya atau belum pernah mengalami kegagalan [12].

Gambar 5 menunjukkan sampel-sampel yang mengalami kegagalan. Dari 8 sampel yang dikumpulkan, hanya terdapat 1 sampel yang menunjukkan kegagalan *chain* untuk pertama kalinya yang ditunjukkan pada nomor 8. Sedangkan sampel nomor 1-7 menunjukkan kegagalan yang pernah terjadi dan terulang kembali yang dibuktikan dari bekas pengelasan. Sedangkan pada frekuensi kegagalan, terdapat sebanyak 60 kali dengan total waktu *downtime* selama 1.775 menit atau 29 jam 35 menit. Dapat dilihat juga pada grafik di bawah.

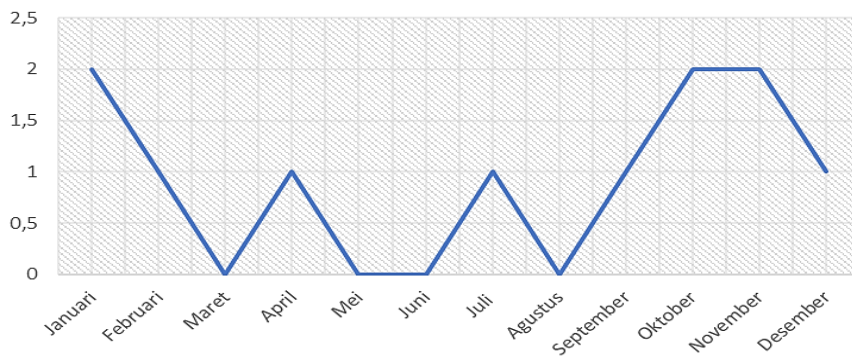
Gambar 7. Kegagalan Struktur Round Chain

Sedangkan frekuensi kegagalan pada *chain* yang pertama kalinya berjumlah 11 kali yang ditunjukkan pada Gambar 7.

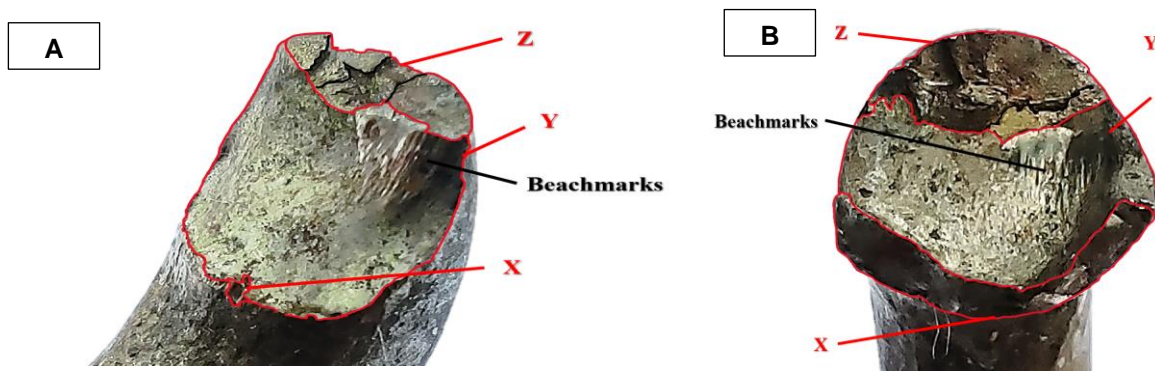
Gambar 8. Identifikasi Pola Patahan

Dapat dilihat bahwa *initial crack* berada pada sisi lengkungan bagian dalam yang ditunjukkan pada daerah X. Kemudian retakan merambat pada permukaan *chain* (*crack propagation*) yang dapat dilihat pada daerah Y. Dan terjadi *final fracture* yang dapat dilihat pada bagian Z. Pada bagian *initial crack* terjadi pemisahan struktur kecil, dimana terdapat bagian luas yang berbeda antara gambar A dan B. Bagian struktur yang hilang diduga adalah bagian dari *initial crack*. Karena pada bagian ini adalah struktur yang bersentuhan langsung dengan *chain* lain. Hal ini memungkinkan terjadinya titik krisis atau tegangan terutama pada bagian lengkungan dalam yang diawali oleh *initial crack* [13]. Identifikasi pola patahan yang terjadi pada *chain* dapat dilihat pada Gambar 8.

Berdasarkan investigasi analisa kegagalan dalam penelitian ini, maka dapat diambil kesimpulan bahwa jenis kegagalan yang terjadi merupakan jenis kegagalan *fatigue*. Pada permukaan pola patahan terdapat *beachmark* pada *crack propagation* yang merambat hingga menuju *final fracture*. faktor yang menyebabkan kegagalan dibagi menjadi dua yaitu faktor internal dan faktor eksternal, yaitu: (a) Faktor Internal: Terdapat perbedaan persentase dari jumlah unsur komposisi kimia. Dimana hal tersebut membuat perbedaan sifat dan karakteristik dari material standar. (b) Faktor Eksternal: Roda abnormal lori turut menyumbang kegagalan terbesar. Dengan kemungkinan terparah yaitu roda tidak berputar, namun hanya menggesek rel menyebabkan tegangan *overload* yaitu 1689,9 MPa melebihi batas kemampuan yaitu 650 N/mm². Kemudian terdapat pembebanan di atas SOP yaitu 14 lori yang menyebabkan tegangan sebesar 208,4 MPa. Tidak terjadi *overload* dari tegangan tersebut, namun mengurangi *life time* menjadi 5 tahun. Mekanisme kegagalan *round chain* diawali dari *initial crack* yang dikarenakan adanya tegangan berulang. *Initial crack* terjadi pada bagian lengkungan dalam, dimana pada bagian ini adalah struktur yang secara langsung berhubungan dengan link chain lain. Berdasarkan simulasi yang dilakukan, titik tegangan terbesar berada dilokasi yang sama dengan *fracture* pada *round chain*. Kemudian retakan merambat ke permukaan struktur dalam *round chain* sebelum terjadinya *final fracture* dikarenakan *round chain* tidak mampu menahan tegangan yang terjadi, sehingga menyebabkan *fatigue failure*.

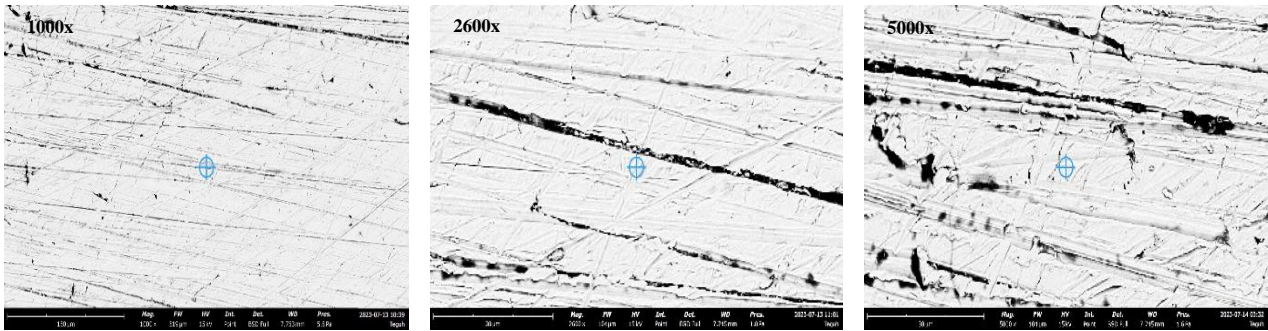
Gambar 9. Struktur Mikro Round Chain

Hasil pengamatan mikro terdapat beberapa bagian *crack* pada permukaan struktur yang diduga hasil dari reaksi gaya tarik yang bekerja pada *round chain*.

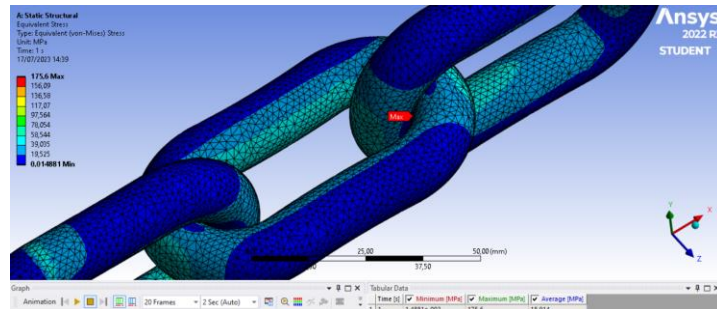
Gambar 10. Equevalent Stress Round Chain

Hasil simulasi dari *equevalent stress* dengan nilai terbesar adalah 175,6 MPa dengan titik tegangan terbesar berada pada bagian lengkungan *inner* sesuai dengan lokasi *initial crack*.

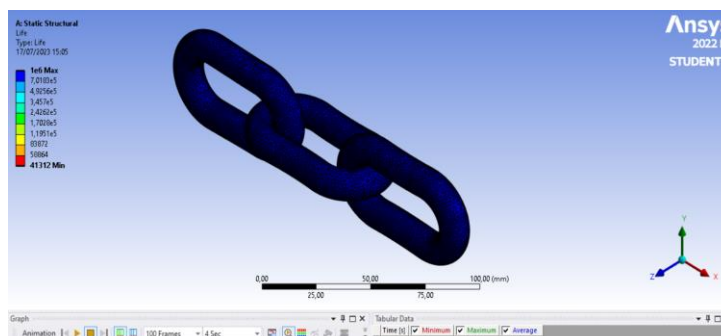
Gambar 11. Life Simulation Round Chain

Hasil dari *life simulation* dengan nilai minimum adalah sebanyak 41.312 cycle.

- a) *Life simulation* = $\frac{\text{cycle}}{\text{operasional/hari}}$
 = $\frac{41.312}{16} = 2.582$ hari
- b) 2.582 hari = 368,9 minggu = 84,8 bulan = 7,1 tahun

Bila penggunaan *round chain* mengacu menurut standar SOP yaitu 6 gerbong untuk sekali tarik yang menghasilkan gaya sebesar 4623,76 N, maka diasumsikan *chain* memiliki umur *fatigue* selama 7 tahun 1,2 bulan. Namun pada kenyataannya pada tahun ke-5 operasional, telah ditemukan bentuk-bentuk kegagalan

pada *round chain* yaitu putus. Maka dari itu, adanya faktor eksternal di luar perhitungan yang perlu ditinjau kembali kondisi aktual operasi di lapangan.

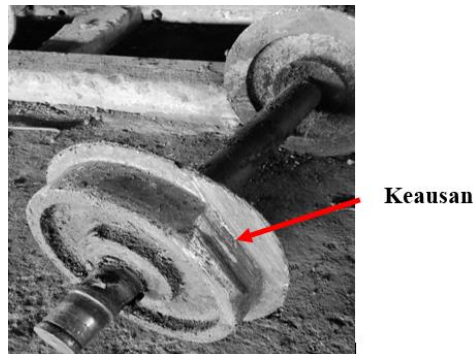
Gambar 12. Keausan pada Roda Lori

Tidak berputarnya roda membuat terjadi gesekan yang disebabkan oleh mengeringnya *bearing*.

Pengaruh dari gesekan ini akan membuat nilai koefisien gesek gelinding menjadi koefisien gesek statis dengan persamaan berikut:

Hasil simulasi dari *equevalent strees* dengan nilai terbesar adalah 1689,9 MPa, dimana tegangan ini melebihi batas kemampuan yaitu 650 N/mm² yang mengindikasikan terjadinya *overload*.
