**STUDI PERMASALAHAN DRAINASE JALAN (SALURAN SAMPING)  
DILOKASI JALAN DEMANG LEBAR DAUN SEPANJANG ± 3900 m  
(LINGKARAN SMA NEGERI 10 S.D SIMPANG POLDA)**

**Ahmad Syapawi**

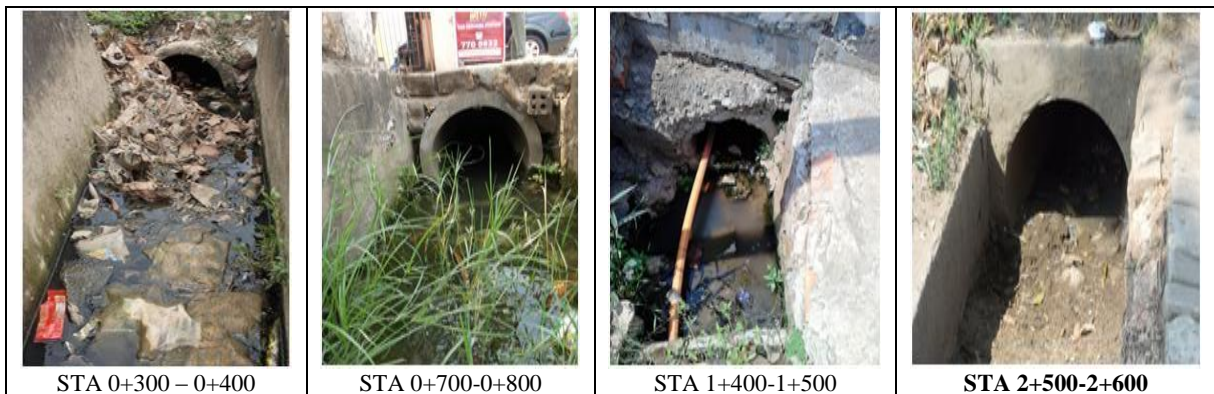
Gambar 3. Kondisi Saluran Samping di Beberapa STA.

Saluran yang sudah mengalami kerusakan dan sudah tidak terawat juga terdapat di beberapa titik terlihat pada STA 0+900, 1+300 dan 2+500.

Tidak hanya saluran yang sudah rusak dan tidak dirawat di beberapa titik terdapat gorong – gorong yang sudah ditumpuki sedimen dan sampah. Berikut adalah beberapa keadaan gorong – gorong hasil pengamatan dari simpang SMA 10 s/d Simpang Polda.

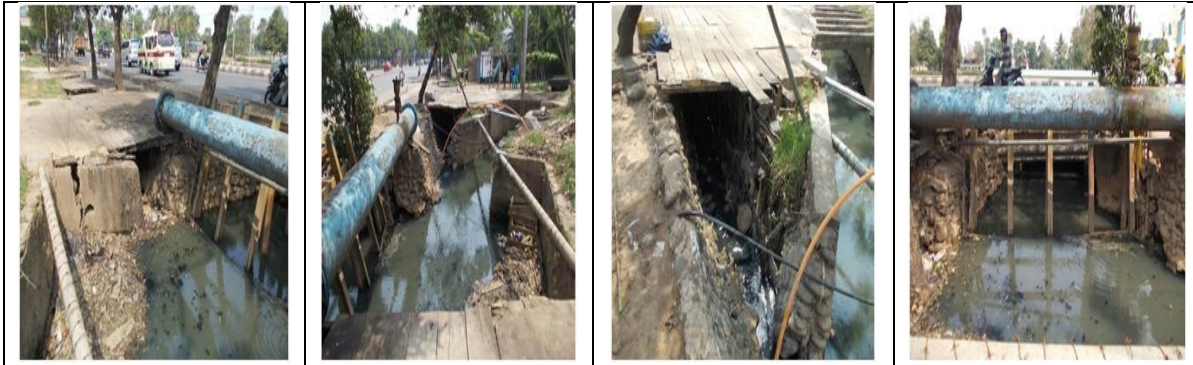
Gambar 4. Kondisi saluran drainase dan gorong – gorong yang terhubung ke kolam retensi Di Samping Rumah Sakit Siti Khodijah

Kondisi saluran drainase yang terhubung langsung dengan gorong – gorong yang melintasi jalan menyeberang ke kolam retensi rumah sakit Siti Khodijah juga sangat parah. Saluran drainase sudah dalam kondisi rusak parah karena hanya

terbuat dari batu kali dan tidak di plester diperparah lagi oleh sedimen dan sampah yang menumpuk, hal ini disebabkan pedagang yang berjualan membuang sampah sembarangan disini pada malam hari.

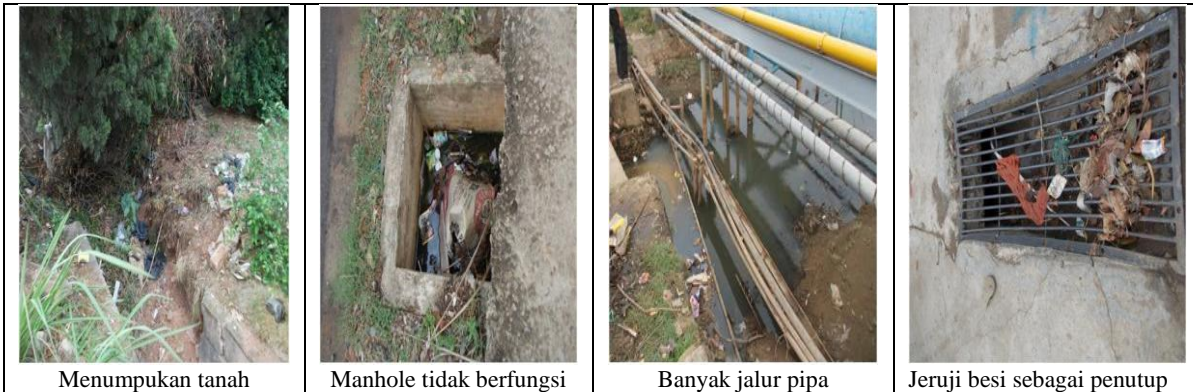
Gambar 5. Kondisi Saluran Drainase dan Permasalahannya

Tidak jauh berbeda dengan dibagian seberangnya saluran drainase yang bergabung dengan gorong – gorong kolam retensi Rumah Sakit Siti Khodijah keadaannya cukup parah. Saluran yang terkesan asal jadi, dipenuhi sampah, ukuran saluran yang terlalu kecil, dan instalasi pipa dan slang yang mengganggu aliran drainase.

Menumpukan tanah      Manhole tidak berfungsi      Banyak jalur pipa      Jeruji besi sebagai penutup
