ANALISA KERUSAKAN PIPA *DUCTING SCRUBBING* BERBAHAN CARBON STEEL SS400 DI PABRIK PUPUK NPK-1 PT PUSRI PALEMBANG

CARBON STEEL SS400 FAILURE ANALYSIS OF *DUCTING SCRUBBING* PIPE AT PT PUSRI PALEMBANG FOR NPK-1 PLANT

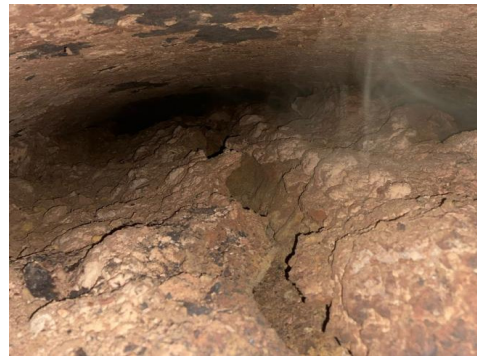
Gambar 5. Penumpukan material pada sisi dalam pipa *ducting*

Dari gambar 4. terlihat jelas kondisi pipa *ducting* yang terdeformasi tidak merata dan berbentuk *buckling* dan pada gambar 5. terlihat kondisi adanya tumpukan material debu yang sudah mengeras dan membentuk lapisan yang melapisi semua permukaan *internal pipa ducting*.

No	Hipotesis	Verifikasi	Hasil	CR
1	Material Load	Visual Check	√ Ditemukan penumpukan material padatan pada hampir seluruh line ducting posisi horizontal. dengan	5

kuantitas yang cukup banyak, sehingga menjadi beban tambahan pada <i>line ducting</i> dan kegagalan <i>ducting (shell buckling)</i> .	
2	Penurunan Kekuatan Material <i>ducting</i>	<i>Visual Check Thickness</i>	<ul style="list-style-type: none"> √ Terjadi penipisan dinding <i>line ducting</i> sebagai akibat dari proses korosi material dengan lingkungan korosif. √ Kombinasi penumpukan material padatan dan penurunan kekuatan <i>line ducting</i> akibat korosi menyebabkan terjadinya kegagalan <i>support ducting</i> dan kegagalan <i>ducting (shell buckling)</i>. 	5
3	Kegagalan <i>Support Ducting</i>	<i>Visual Check</i>	√Kerusakan <i>support ducting</i> adalah akibat adanya penumpukan material dan korosi di atas <i>Support</i> pada <i>ducting</i> didisain untuk menahan gaya normal dari <i>ducting</i> .	1
4	<i>Fly Ash Load</i> produk pada <i>Cooler Cyclone</i>	<i>Visual Check</i>	√ <i>Cooler cyclone</i> dipastikan telah dibersihkan sehari sebelum kejadian.	1

- c. Lakukan pemeriksaan dan pembersihan terencana pada *line ducting* minimal satu kali dalam setahun terutama pada bagian *line* yang berpotensi terjadi korosi dan penumpukan debu produk.
