Investigasi Visual Jembatan Kp. Keling A & B Menggunakan Metode *Bridge Management System* (BMS)

Desy Kumalasari¹, Sumargo²

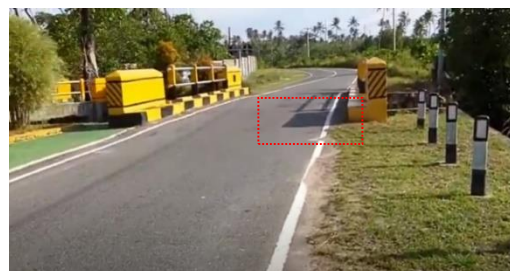
1.Kondisi lantai jembatan yang rusak (tergerus) hingga menimbulkan lendutan, apabila ada kendaraan (mobil/motor) akan mengalami goyangan.

No	Tipe Struktur	S	R	K	F	P	NK	Tingkat kerusakan
1	Lantai Jembatan	1	0	1	0	0	2	Rusak ringan
Nilai kondisi rata-rata							2	Rusak ringan

Gambar 6. Kondisi Lantai Jembatan yang Bergelombang

Dari inspeksi yang telah dilakukan, dapat disimpulkan bahwa Jembatan Kp. Keling A dan B dalam kondisi Rusak Ringan, maka rekomendasi penanganan jembatan perlu dilakukan pemeliharaan rutin untuk komponen lantai jembatan dan rehabilitasi untuk komponen bangunan atas jembatan, penanganan untuk DAS dan daerah aliran sungai dalam kondisi masih

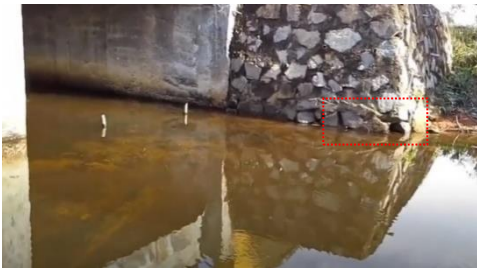
2. Kondisi bawah jembatan terdapat adanya gerusan lokal disekitar abutment.

No	Tipe Struktur	S	R	K	F	P	NK	Tingkat kerusakan
2	Abutment	1	0	0	0	0	1	Baik
Nilai kondisi rata-rata							1	Baik

Gambar 7. Adanya Gerusan Lokal di Sekitar Abutment.

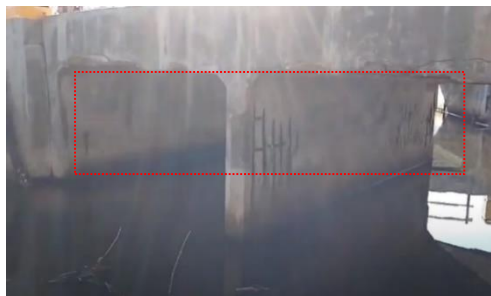
3. Kondisi gelagar dan pilar jembatan yang cukup parah dikarenakan tulangan dari gelagar dan pilar jembatan sudah nampak terbuka yang memungkinkan akan terjadi korosi pada tulangan.

No	Tipe Struktur	S	R	K	F	P	NK	Tingkat kerusakan
3	Gelagar	1	0	1	0	1	3	Rusak Berat
Nilai kondisi rata-rata							3	Rusak Berat

Gambar 8. Terdapat Tulangan yang Sudah Terbuka Pada Gelagar dan Pilar.

No	Tipe Struktur	S	R	K	F	P	NK	Tingkat kerusakan
4	Pilar	1	0	1	0	1	3	Rusak Berat
Nilai kondisi rata-rata							3	Rusak Berat

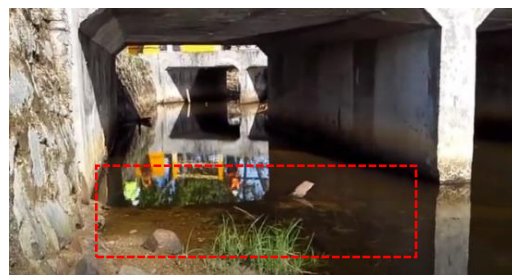
4. Kondisi DAS di Jembatan Kp. Keling A dan B nampak kondisi saluran air cenderung tidak mengalir.

No	Tipe Struktur	S	R	K	F	P	NK	Tingkat kerusakan
5	Aliran Air Sungai	1	0	1	0	0	2	Rusak Ringan
Nilai kondisi rata-rata							2	Rusak Ringan

Gambar 9. Tampak Aliran Air Sungai yang Sangat Tenang/ Cenderung Tidak Mengalir
