**STUDI PERMASALAHAN DRAINASE JALAN (SALURAN SAMPING)  
DILOKASI JALAN DEMANG LEBAR DAUN SEPANJANG ± 3900 m  
(LINGKARAN SMA NEGERI 10 S.D SIMPANG POLDA)**

**Ahmad Syapawi**

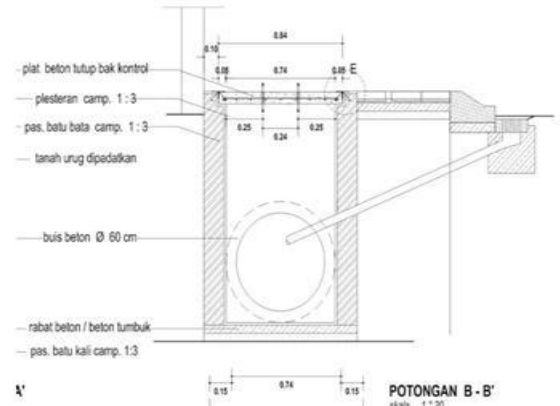
Gambar 1. Perencanaan drainase trotoar

Selain tidak ada inlet pada trotoar yang memiliki drainase dibawahnya trotoar ini juga tidak dilengkapi dengan penutup yang bisa dibuka yang berguna untuk melakukan pengecekan bila terjadi kerusakan pada saluran tersebut

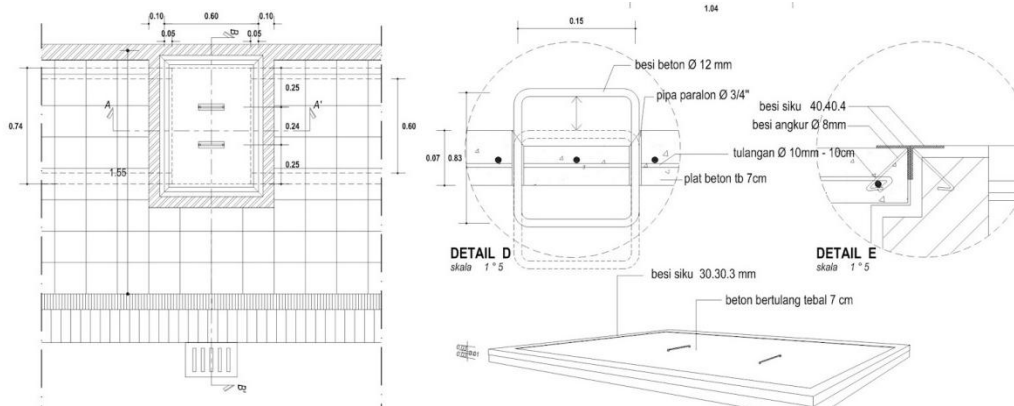
Gambar 2. Desain Penutup Saluran Drainase (Manhole)

Penutup Saluran tersebut hanya ditemukan satu buah tetapi kondisinya sudah memprihatinkan karena sudah dipenuhi oleh sampah terlihat pada STA 3+300.
