KAJIAN PRASARANA JALAN DALAM Mendukung PERKEMBANGAN WILAYAH INDUSTRI TANJUNG API API

INDRAYANI

Staf Pengajar Jurusan Teknik Sipil Politeknik Negeri Sriwijaya
Jl. Srijaya Negara Bukit Besar Palembang – 30139
E-mail : iiend_sumantri@yahoo.com

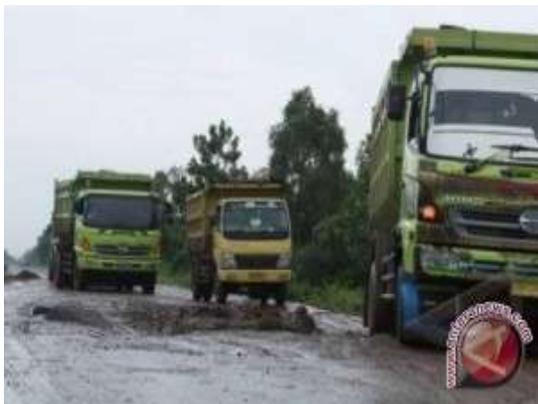
Gambar 1. Kondisi Jalan Menuju Tanjung Api-Api yang Dilalui Truk Bertonase Tinggi
(Sumber : Antarasumsel.com)

Akses jalan sejauh 68 km dari Simpang Talang Keramat menuju pelabuhan Tanjung Api-Api belum sepenuhnya mulus. Sedikitnya 22 % atau sekitar 15 km jalan rusak dan tersebar di jalan utama menuju pelabuhan. Yang menjadi penyebab utama kerusakan ini adalah kelebihan tonase dari truk-truk kayu dan truk batubara disamping minimnya perawatan jalan sehingga jalan banyak berlubang dan retak. Jalan yang mulai rusak yaitu sepanjang 4 km tersebar di tujuk titik mulai dari Simpang Tanjung Keramat hingga beberapa kilometre dari Yayasan Islam Ma'had Izzatuna. Selanjutnya 8 m kemudian tepatnya disekitar PT. Berkat Sawit Sejati ditemukan jalan rudak, dan kondisi yang sama banyak dijumpai hingga Jembatan Gasing di Km 11 setelah Talang Keramat dimana jalan diatas jembatan ditenuhi lubang besar dan sisanya dipenuhi tanah. Jalan mulai baik di Km 31 hingga laju kendaraan dapat mencapai 90 km/jam, melewati simpang Pelabuhan Tanjung Lago Desa Karang Anyar Kecamatan Muara Telang hingga simpang jalan pelabuhan Tanjung Api-Api (Harian Sriwijaya Pos, Senin, 20 Januari 2014).

2. Kerusakan yang terjadi pada prasarana jalan yang ada disebabkan karena jalan dilalui oleh truk-truk bertonase tinggi yang mengangkut kayu dan batu bara disamping minimnya pemeliharaan yang dilakukan.

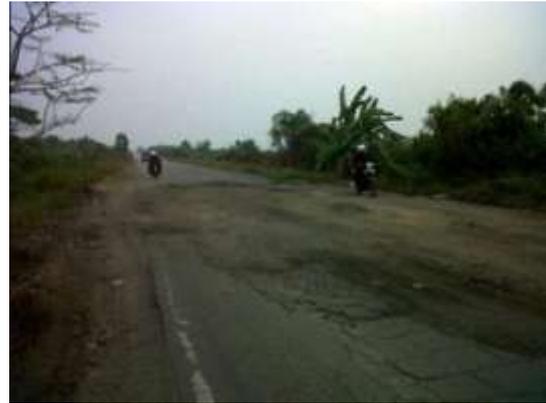
Gambar 2. Kondisi Jalan Menuju Kawasan Tanjung Api-Api

1. Bahwa kondisi jalan menuju kawasan Tanjung Api-Api telah mengalami kerusakan kurang lebih 15 km dari total panjang jalan 68 km, yang tersebar dalam beberapa titik.

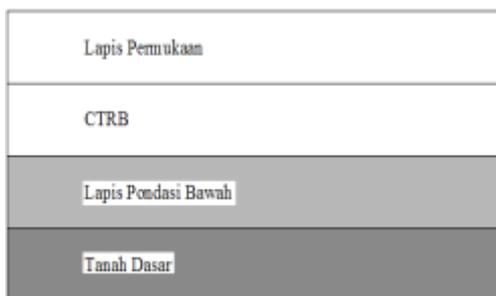
Fungsi lapis pondasi antara lain adalah sebagai perletakan atau lantai kerja terhadap lapis permukaan dan lapisan perkerasan yang menahan gaya lintang dari beban roda dan menyebarkan beban ke lapisan di bawahnya. Jenis-jenis lapis pondasi adalah Lapis Pondasi Agregat Kelas A, Lapis pondasi Agregat Kelas B dan kelas C, *Asphalt Treated Base (ATB)*, *Cement Treated Base (CTB)*, *Cement Treated Recycling Base (CTRB)*. Struktur perkerasan dengan CTRB dapat dilihat pada Gambar 3.

Gambar 3. Struktur Perkerasan dengan CTRB

Bahan-bahan pada pekerjaan *Cement Treated Recycling Base* adalah bahan garukan perkerasan jalan lama, agregat baru, semen portland dan air. Dari campuran semen dan material pondasi jalan ini setelah dipadatkan akan menghasilkan bahan menyerupai beton (*soil concrete*) dan material tersebut diharapkan akan memberikan stabilitas yang lebih baik pada pondasi jalan.
