ANALISA KERUSAKAN MAIN CONTROL VALVE PADA INSTALASI PIPA AIR

Arief Baharsah¹⁾, Moch Yunus²⁾, Didi Suryana³⁾

^{1,2,3)} Teknik Mesin, Politeknik Negeri Sriwijaya Jl. Sriwijaya Negara, Bukit Besar, Bukit Lama, Ilir Barat I, Bukit Lama, Ilir Bar. I, Kota Palembang, Sumatera Selatan 30139

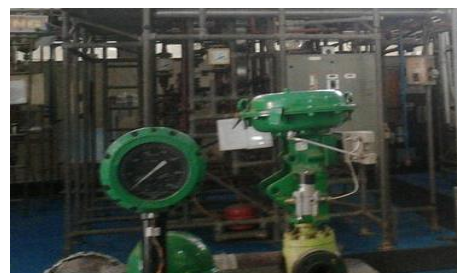
Gambar 1. Main Control Valve dan Aliran Control Valve

Kegagalan yang ditemukan adalah sebagai berikut: *Control Valve* tidak menutup dengan benar *Kebocoran* pada Disc dan baut *packing*.

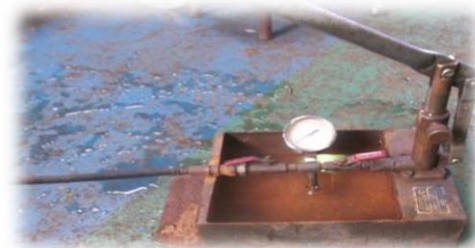
Pengujian tekanan (*pressure test*). Proses ini merupakan langkah akhir untuk menentukan kelayakan control valve untuk digunakan. Peralatan Pengujian Tekanan yang Digunakan meliputi : Peralatan pengujian Hidrostatik yang meliputi Pompa, test bench dan peralatan ukurnya.

Gambar 2. Pengujian Valve
