Perbandingan Kondisi Jalan Menggunakan Metode IRI dengan SDI (Studi Kasus: Jalan Nasional di Kota Palembang)

Norca Praditya^{1*}, M.Sang Gumilar¹, Rio Marpen¹, Abdullah Uwais¹

¹Jurusan Teknik Sipil, Politeknik Negeri Sriwijaya

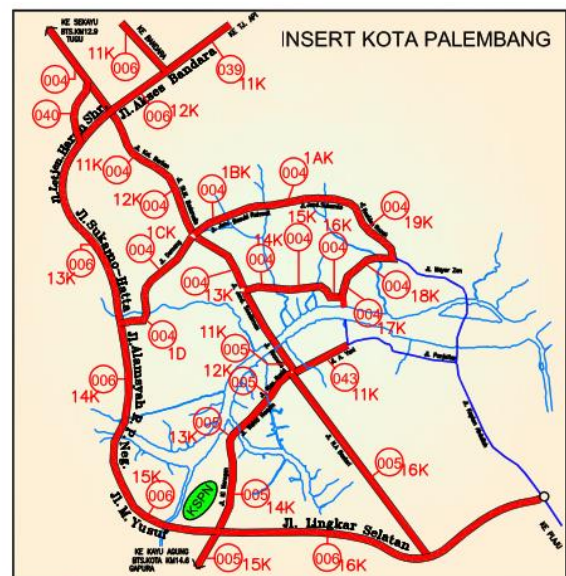
Gambar 2. Peta Jalan Nasional di Kota Palembang

Daftar Induk Jaringan Jalan Nasional sebanyak 46 ruas jalan dengan panjang jalan keseluruhan adalah 161,09 km. Adapun Jalan Nasional di Kota Palembang dapat dilihat pada Gambar 2.

Keterangan nama dan panjang jalan pada peta jaringan jalan pada Gambar 2 dapat dilihat pada Tabel 1.
