KAJIAN PRASARANA JALAN DALAM Mendukung PERKEMBANGAN WILAYAH INDUSTRI TANJUNG API API

INDRAYANI

Staf Pengajar Jurusan Teknik Sipil Politeknik Negeri Sriwijaya
Jl. Srijaya Negara Bukit Besar Palembang – 30139
E-mail : iiend_sumantri@yahoo.com

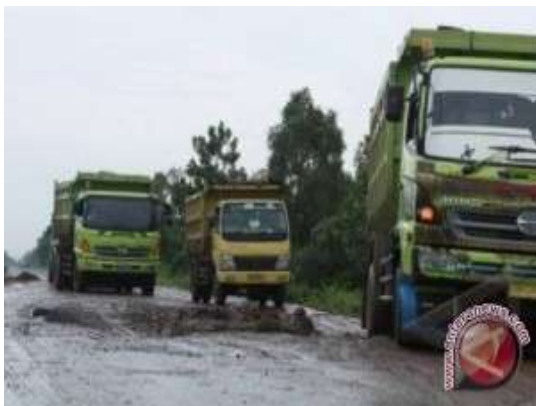
Gambar 1. Kondisi Jalan Menuju Tanjung Api-Api yang Dilalui Truk Bertonase Tinggi
(Sumber : Antarasumsel.com)

Akses jalan sejauh 68 km dari Simpang Talang Keramat menuju pelabuhan Tanjung Api-Api belum sepenuhnya mulus. Sedikitnya 22 % atau sekitar 15 km jalan rusak dan tersebar di jalan utama menuju pelabuhan. Yang menjadi penyebab utama kerusakan ini adalah kelebihan tonase dari truk-truk kayu dan truk batubara disamping minimnya perawatan jalan sehingga jalan banyak berlubang dan retak. Jalan yang mulai rusak yaitu sepanjang 4 km tersebar di tujuk titik mulai dari Simpang Tanjung Keramat hingga beberapa kilometre dari Yayasan Islam Ma'had Izzatuna. Selanjutnya 8 m kemudian tepatnya disekitar PT. Berkat Sawit Sejati ditemukan jalan rudak, dan kondisi yang sama banyak dijumpai hingga Jembatan Gasing di Km 11 setelah Talang Keramat dimana jalan diatas jembatan ditenuhi lubang besar dan sisanya dipenuhi tanah. Jalan mulai baik di Km 31 hingga laju kendaraan dapat mencapai 90 km/jam, melewati simpang Pelabuhan Tanjung Lago Desa Karang Anyar Kecamatan Muara Telang hingga simpang jalan pelabuhan Tanjung Api-Api (Harian Sriwijaya Pos, Senin, 20 Januari 2014).

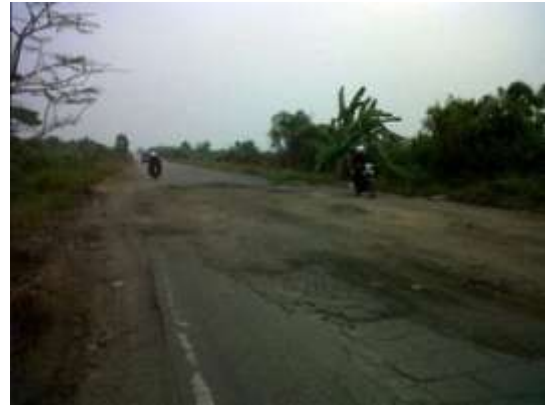
Gambar 2. Kondisi Jalan Menuju Kawasan Tanjung Api-Api

Berbagai perbaikan telah dilakukan diantaranya perbaikan yang dilakukan oleh enam perusahaan terminal khusus batubara yang tergabung dalam Gabungan Pengusaha terminal Khusus Batubara Banyuasin (GPTKB) mulai dari simpang Bandara Sultan Mahmud Badaruddin II hingga km 50, namun pelaksanaan perbaikan tersebut belum optimal karena dilakukan hanya dengan cara menimbun seluruh lubang dengan batu split klas A, lalu diratakan dengan menggunakan alat grader dan vibrator

(<http://kalogpalembang.blogspot.com/2012>), perbaikan dengan cara ini tentunya tidak memperhatikan kondisi tanah yang ada di wilayah tersebut, hal ini tentunya akan menyebabkan kondisi jalan akan segera rusak kembali mengingat jalan tersebut dilalui oleh kendaraan dengan tonase tinggi seperti mobil pengangkut batubara dan kayu yang melebihi kapasitas daya tampung jalan.

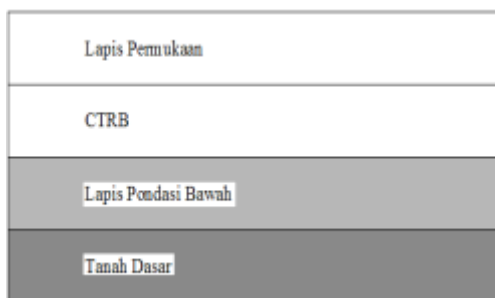
Fungsi lapis pondasi antara lain adalah sebagai perletakan atau lantai kerja terhadap lapis permukaan dan lapisan perkerasan yang menahan gaya lintang dari beban roda dan menyebarkan beban ke lapisan di bawahnya. Jenis-jenis lapis pondasi adalah Lapis Pondasi Agregat Kelas A, Lapis pondasi Agregat Kelas B dan kelas C, *Asphalt Treated Base (ATB)*, *Cement Treated Base (CTB)*, *Cement Treated Recycling Base (CTRB)*. Struktur perkerasan dengan CTRB dapat dilihat pada Gambar 3.

Gambar 3. Struktur Perkerasan dengan CTRB

Bahan-bahan pada pekerjaan *Cement Treated Recycling Base* adalah bahan garukan perkerasan jalan lama, agregat baru, semen portland dan air. Dari campuran semen dan material pondasi jalan ini setelah dipadatkan akan menghasilkan bahan menyerupai beton (*soil concrete*) dan material tersebut diharapkan akan memberikan stabilitas yang lebih baik pada pondasi jalan.
